## OCENA TECHNICZNA

Nr: **R -11/V/25-2**

Zadania oceny: Określenie stanu technicznego i wartości rynkowej pojazdu.

Nr. rej.: **LZA 57061**

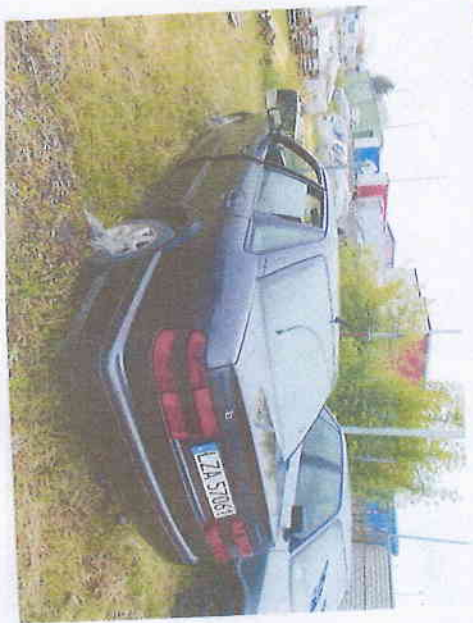
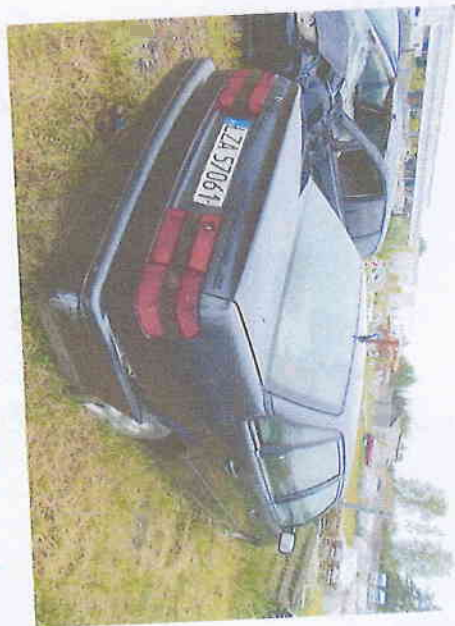
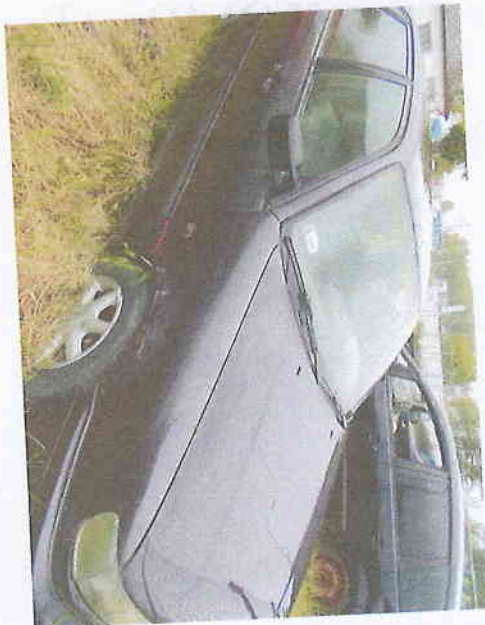
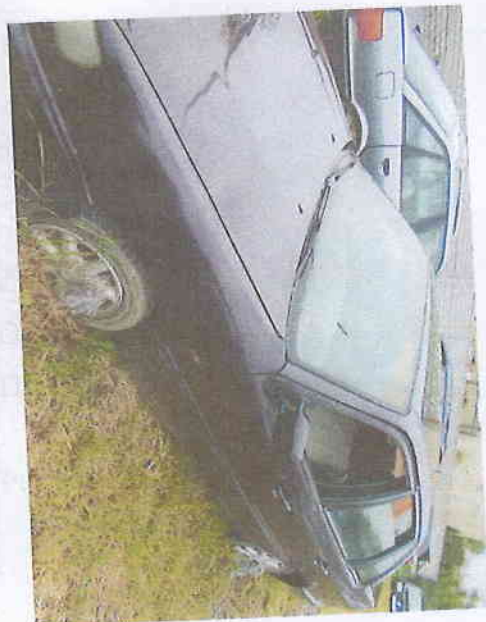
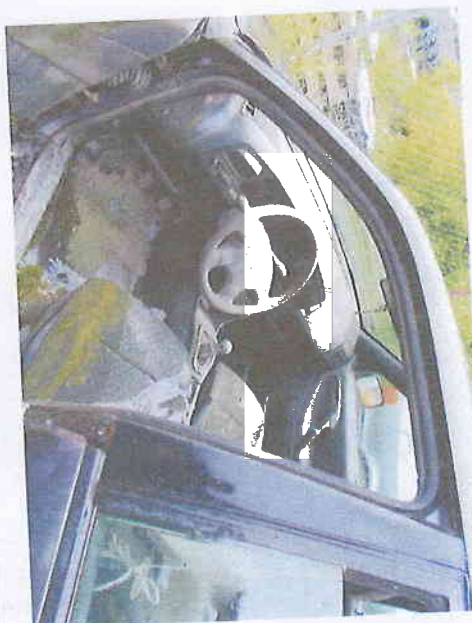
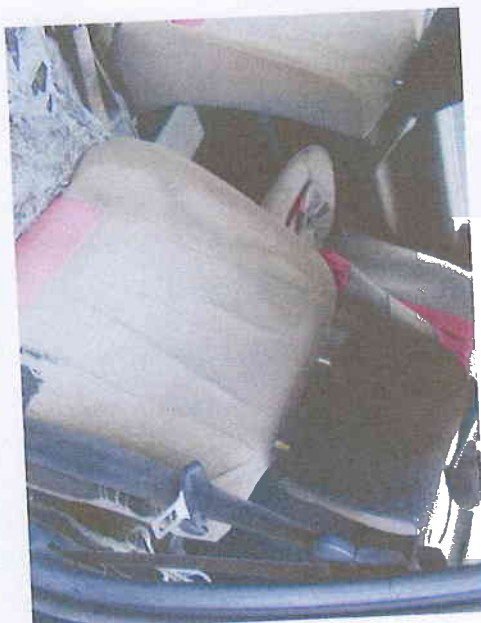
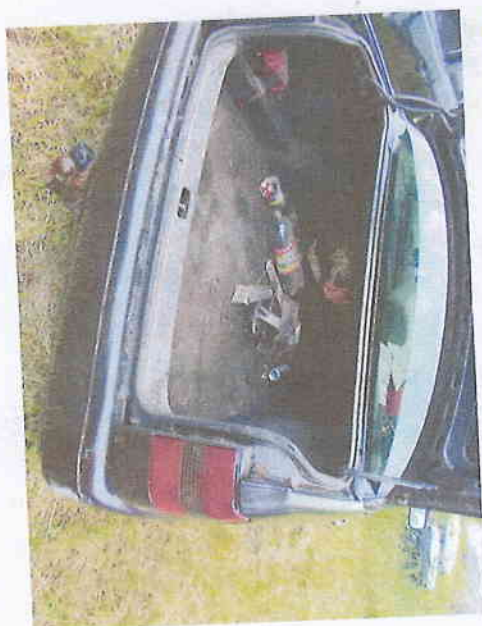
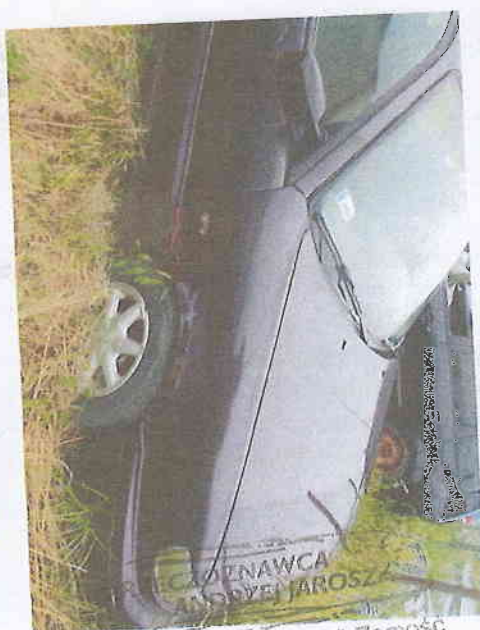
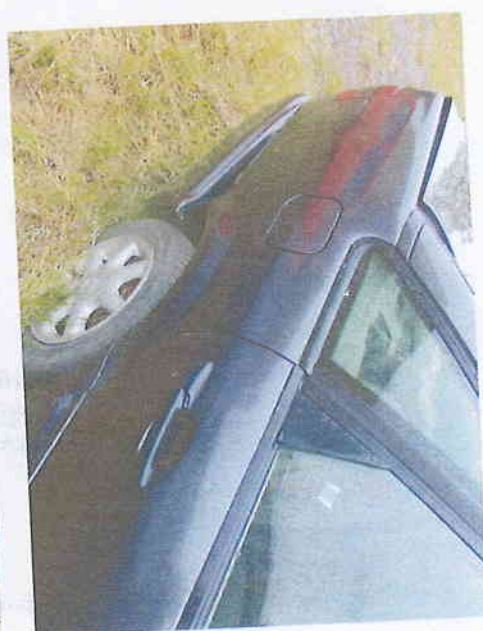
NADWOZIE- brak szyby drzwi lewych przednich. Bryła nadwozia z licznymi zarysowaniami, przetarciami, wgnieceniami oraz głębokimi ogniskami korozji z ubytkami blach, progów oraz płyty podłogowej. Zderzaki przedni i tylny z wgnieceniami, pęknięciami, zerwane ze skorodowanych zaczepów. Tapicerka wnętrza brudna, spleśniała, porozrywana, zniszczona.

PODWOZIE – Wszystkie podzespoły zużyte, skorodowane.

OGUMIENIE –o rozmiarach 185/60 R14, sparciale zużyte całkowicie, tarcze kół powierzchniowo skorodowane.

Ogólny stopień zużycia pojazdu w dniu badania, wynikający ze stanu technicznego podzespołów oraz korozyjnego uszkodzenia elementów konstrukcyjnych wynosi ponad 70%

W opisanym stanie technicznym pojazd nie nadaje się do dalszej eksploatacji, a jego odbudowa jest technicznie nieuzasadniona i ekonomicznie nieopłacalna.

Pojazd kwalifikuje się do likwidacji i przedstawia wartość wg wagi i ceny złomu, 500 PLN, słownie: pięćset zł.
